경기 문화유산 세계화 기초조사 연구

세계유산 편

I. 한옥절충형 기독교 유산 기초조사

한옥절충형
기독교 유산
기초조사

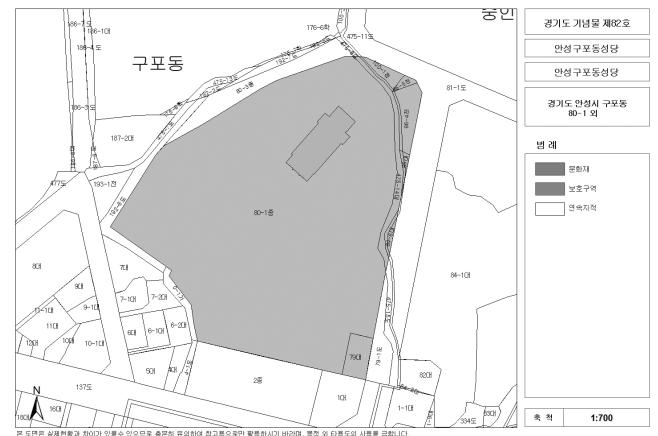
안성 구포동성당 문화재 보호구역 지적도 (출처: 문화재보존관리지도)

안성 구포동성당은 경기도 안성시 혜산로 33(구포동 80-1) 일원 4필지 12,111.9m²(약 3.644평)이며, 이중 11,433.6m²가 문화재보전구역으로 지정되어 있다.

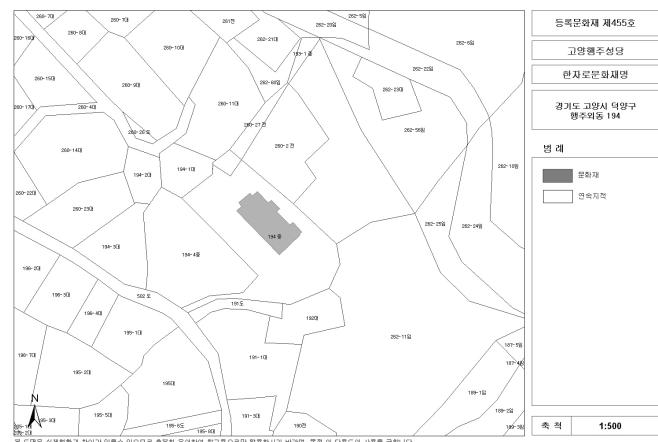
고양 행주성당 문화재 보호구역 지적도 (출처: 문화재보존관리지도)

고양 행주성당은 경기도 고양시 덕양로 행주산성로 144번길 50(경기도 고양시 덕양구 행주외동 194)에 위치하며 대지면적 1,094m²로 문화재 보호구역으로 지정되어 있다.

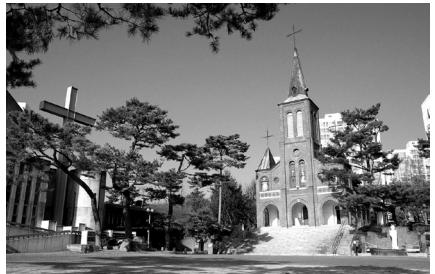
구포동성당 정면 종탑

6.25 이후 1955년 성당 전면을 개조하여 로마네스크 풍의 벽돌조 포치와 종탑을 증축하였다(1953~55). 증축 시(1955년 경)에 2층 지붕의 한식 훠기와를 걷어내

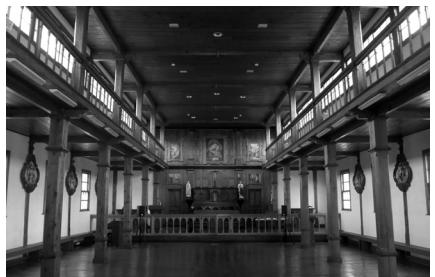
구포동성당 내부

성당 내부입면이 고딕성당처럼 1층의 아케이드(Arcade)와 2층 갤러리

(Gallery) 및 고창으로 3분할 되어있다. 안성성당의 이러한 단면구조는 국내에 있는 한옥교회 중 중세교회의 수평 수직 3분할구성을 완전하게 구현한 유일한 사례다. 예를 들면 강화 성공회교회(1900)는 삼랑식 중층구조이나 2층 바닥이 없고 익산 나바위성당은 2랑식 구조에 2층 갤러리가 없다. 유교적 흔적을 볼 수 있는 남녀석의 구분은 없으나 좌식생활을 반영하는 마룻바닥으로 되어 있다.

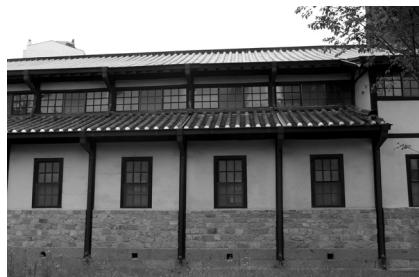
구포동성당 측면 디테일

외벽은 전형적인 목조 심벽구조다 창호는 범살 창살의 창으로 1층은 세로로 긴 오르내리기 창이며, 고창은 미서기창이다.

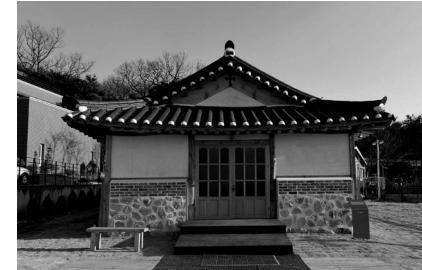
행주성당 복원 후 모습 정면

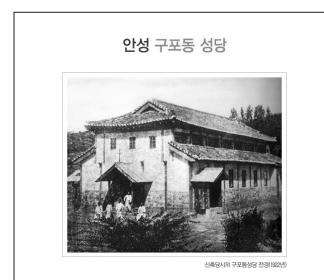
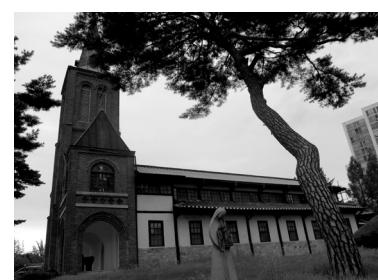
신축당시(1922) 구포동성당과 현재의 모습

구포동성당은 입지와 주변 환경, 재료, 기법, 구조, 용도 등에서 진정성을 유지하고 있다. 삼랑식 라틴크로스, 중층의 목구조를 유지하고 있으며 예배기능도 유지되고 있다. 성당의 보존관리를 위해 주변부 예배시설을 두고 예배기능을 유지하고 있으면 진정성을 손상하지 않도록 보수가 이루어지고 있다. 구포동성당은 근대화속에서도 본래 모습을 유지하며 성당으로서 제 기능을 수행하고 있어 높은 진정성을 유지하고 있는 것으로 판단된다. 다만, 1983년 보수하면서 변형된 지붕구조, 가새, 물흘통은 원형으로 복원하는 것에 대한 검토가 필요하다. 지붕은 2층 지붕의 동판을 걷어내고 원래의 한식기와(흙을 채우지 않는 전식공법으로)를 복원할 필요가 있다. 정면 종탑은 1955년 덧붙인 것으로 철거하여 원형으로 복원할 필요가 있다고 판단된다.

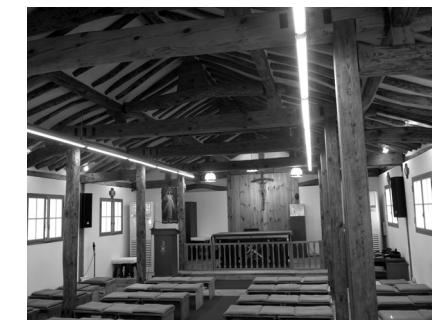
1910년 상량 부재와 보강된 탄소테이프

2015년 해체 복원하면서 변형된 부분을 원형으로 복원 수리했다. 해체 복원 당시 부재의 일부는 교체하고 탄소테이프로 구조보강을 하였다. 그러나 건립당시의 자재와 구성 물질 등 한옥 목구조 형태가 변형이나 구조변화 없이 잘 보존되고 있으며 재료도 대부분 당시의 부재를 사용하고 있어 대체로 진정성을 유지하는 것으로 판단된다. 해체 복원 시 성당 내부에 설치한 고해소는 철거하고 건물 외부로 옮기는 것을 고려할 필요가 있다고 판단된다.

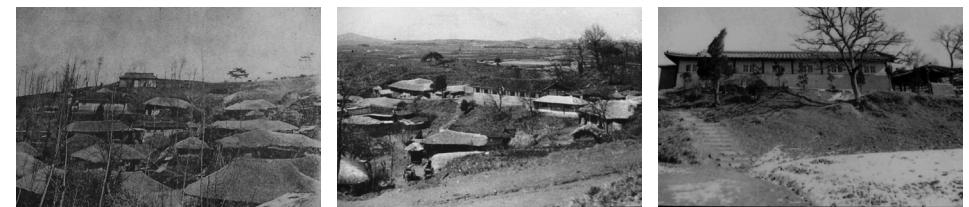
행주성당의 경관변화 (1932년경 / 1954년 / 1960년)

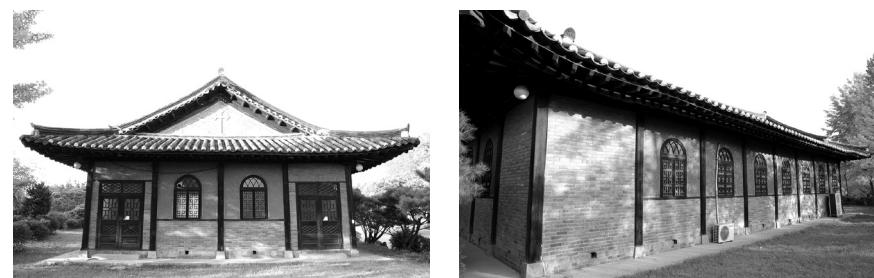
청주 수동성당 (1935년)

정면 4칸 측면 8칸의 팔작지붕 형태로 3랑식 단층에 고주를 사용했다 외벽의 하부는 벽돌을 쌓았고 상부는 시멘트 모르타르로 마감하였다. 이 건물은 전체적으로 한국 전통기와집의 형태이지만, 서양식의 개구부(開口部)와 붉은 벽돌의 사용, 그리고 주춧돌의 형태 등에서 근대적인 분위기를 느낄 수 있다(손현강, 2008, 110). 창문 상부는 아치형으로 했으며 출입부 상부는 네모의 교살창으로 되어 기독교건축과 한국의 전통형태를 합친 독특한 양식이다. 이 청주 성공회 본당은 1983년 12월 28일 청주시 유형문화재 149호로 지정되었다. 건물로의 진입은 단변 합각부에 있는 두 개의 출입문으로 이루어진다. 출입문은 남쪽에 위치하면 제단은 북쪽에 있다.

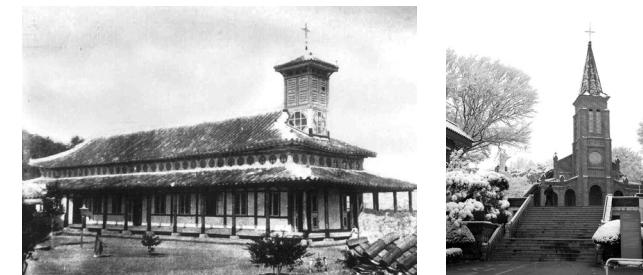
나바위성당

1906년 건축 당시엔 순수한 한식 목조 건축이었는데 그 사용 목재는 부여군 임천면에서 뗏목으로 금강을 도강하여 목도로 운반하여 왔다고 한다. 당시의 사진을 보면 정면 및 퇴칸이 마루로 되어 있으며 정면 가운데 목조 종탑과 십자가가 있다. 이는 중국인 기술자가 시공은 맡은 점 등으로 미루어 볼 때 중국식 성당건축의 영향으로 보인다. 이후 1916년 고딕식 벽돌조 종각을 정면 퇴칸에 덧붙여 증축했으며 이때 목조로 된 벽을 혀고 벽돌로 쌓았고 퇴칸의 마루를 없애고 회랑으로 만들었다.

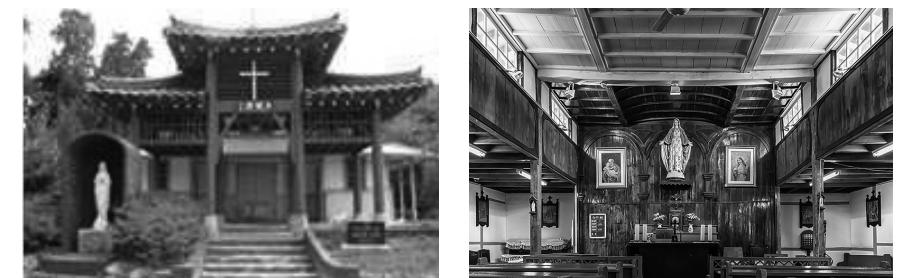
서산 상홍리 공소

(5) 천주교 서산 등문동성당 상홍리공소 (1919, 충청남도등록문화재 338호, 3랑식 중층)
금학리에 있던 본당이 상홍리로 옮겨지면서 한옥성당과 사제관이 지어졌다. 규모는 작으나 삼랑식 중층구조로 성공회 강화성당과 비교되는 건물이다. 중삼문형식이 전통목조 종탑이 특이하다. 종루는 1940년 해체되었던 것을 1986년 복원한 것으로 정면 3칸 측면 1칸의 8개 원주가 팔작지붕을 받치고 있으며 누하진입을 하게 되었다. 삼문형식의 유교적 공간배치기법을 적용했으며 고해소를 남녀로 나누어 유교사상의 흔적을 볼 수 있다.(김정신, 2012)

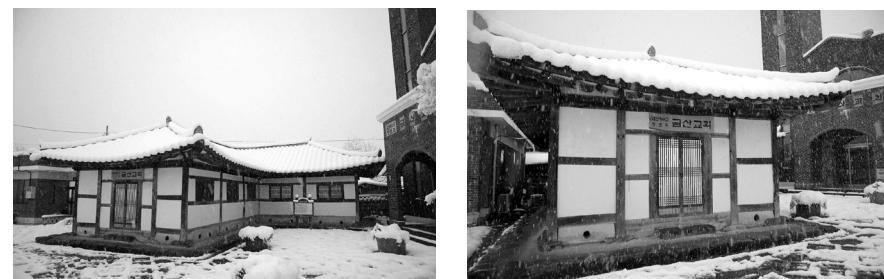
김제 금산교회

그해 4월 3일에 상량하였다. 김제의 금산교회와 익산의 두동교회(전북문화재자료 136호)는 전북을 대표하는 특징적인 기독교 건물이다. 두 곳은 모두 전형적인 ‘ㄱ’ 자형 예배당으로 남자석과 여자석을 분리하여 남녀가 서로 쳐다볼 수 없게끔 설계 되었다. 남녀유별의 전통과 서양 종교의 만남이 이러한 형태의 건물을 낳은 것이다. 1908년 건축된 ‘금산교회’는 전형적인 단층 고폐집의 한옥 목조건물이며, 처음에는 초가지붕이었지만, 현재는 시멘트 기와로 올렸다.(송현강, 2008, 117)

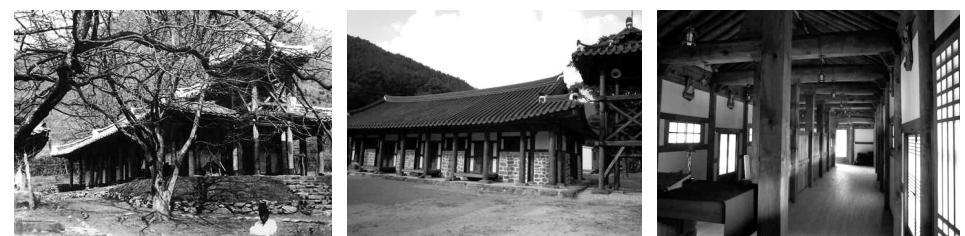
되재성당 원래 모습과 복원된 모습

고산 되재성당은 고산 본당으로 부임한 파리외방전교회의 비에모 신부를 주축으로 진행되었다. 1895년 약현성당에 이어 두 번째로 완공되었으며 최초의 한옥성당으로 추정된다. 목재는 완주 화암사에서 구매하고, 일부 목재는 충청도 은진 쌍계사를 매입하여 절을 뜯어 사용했다고 한다. 공사비는 비에모 신부가 비축한 돈을 사용하였고 부족한 금액은 프랑스에서 대부를 받아 보충 하였다(호남문화재연구원, 『완주 되재성당』, 완주군, 2008, p.22 발췌-32-26) 동학란으로 공사가 중단되기도 하였다. 6·25 전쟁으로 소실되었다가 성당자리에 공소 건물로 신축한 뒤에 2009년 발굴조사 및 사료조사를 토대로 현재의 모습으로 복원되었다. 고산 되재성당을 제외한 19세기 말 성당은 원형이 남아있지 않지만, 고산 되재성당은 뮈텔(Mutel) 주교의 일기를 통해 평면이 확인되고 있어 당시의 전통양식 교회 건축을 확인할 수 있는 사료이다. 사료를 통해 볼 때 되재성당은 출입구가 동남향을 하고 있는 장축형의 평면으로 전체 간(間)수는 5×10칸이며 예배공간에 사용되는 실내 공간은 3×8칸이다. 장면의 양측 퇴칸은 빗마루를 설치했는데 연결된 마루가 아닌 한 칸마다 건너뛰어 설치했다. 실내 평면의 가운데에 열주를 두어 실내 공간을 양분하였고 남녀를 분리하여 예배를 보았음을 알 수 있다. (김정신, 『역사, 전례, 양식으로 본 한국의 교회건축』 p.172)

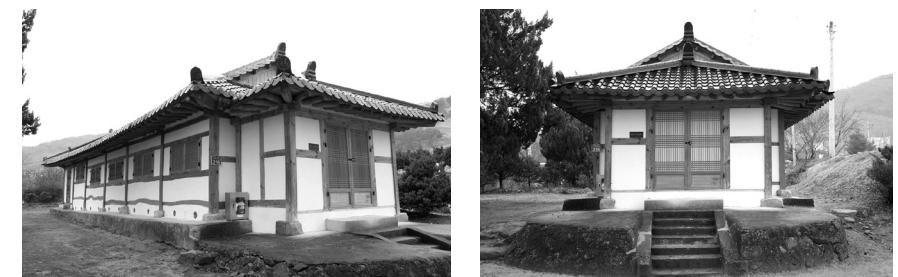
원주 대안리공소

(11) 원주 흥업성당 대안리공소 (1906, 등록문화재 140호, 3랑식 단층 무고주 오량)

대안리공소의 건립은 1900년대 초반 드브레(Deverd) 신부가 원동 성당에 재임 하던 시기로 추정된다. 공소의 설계는 드브레 신부와 김원식씨가 했던 것으로 추정한다. 초기의 대안리공소는 2칸×4칸의 규모로 초가집이었으나 이후 몇 번의 개·보수가 있었으며 출입구 쪽으로 2칸이 증설되고 전실 형태의 출입구가 추가된 것이다.

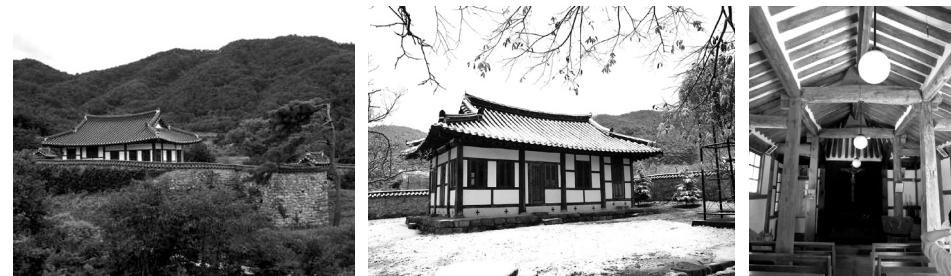
원주 신성공소

(12) 천주교 정읍 신성공소 (1909, 전북문화재자료 180호, 3랑식 단층 2고주 오량)

신성공소는 1903년 설립되었다. 초기에는 초가 4칸과 성당기지 1,200평을 매입했다고 한다. 이후 1909년 프랑스인 미알롱 신부가 부임하여 성당 8칸 와가, 사제관(현 공소강당) 4칸, 회합실 6칸을 신축하였다. 그 후에 서정수(알릭스)신부가 부임하면서 1936년에 교세를 넓히기 위해 본당으로 쓰이던 건물을 매각하고 명덕동에 성당부지를 매입하였다. 현재 있는 공소는 교도들이 공소로 사용하기 위해 사제관으로 사용하던 건물을 개조하였으며, 사제관은 우측 끝에 부엌이 있고 세칸의 방과 서쪽 1칸의 사무실로 구성되어 있었다고 한다. 현 공소강당은 정면 4칸, 측면 3칸의 한식 목구조로 좌우 고주에 의해 신랑과 측랑이 뚜렷이 구분된 삼

랑식 장방형 평면이며 지붕가구는 2고주 5량 구조이다. 출입문은 삼면에 나 있고 팔작지붕에 기와를 얹었다(본래 사제관의 평면은 우측 끝에 부엌이 딸려 있었고 세칸의 방과 서쪽 1칸의 사무실로 구성되어 있었다).(김정신, 2012) 신성공소는 2003년 7월 부재의 부식으로 인해 기둥 4개, 보와 도리의 일부를 제외하고는 보수를 하였다.

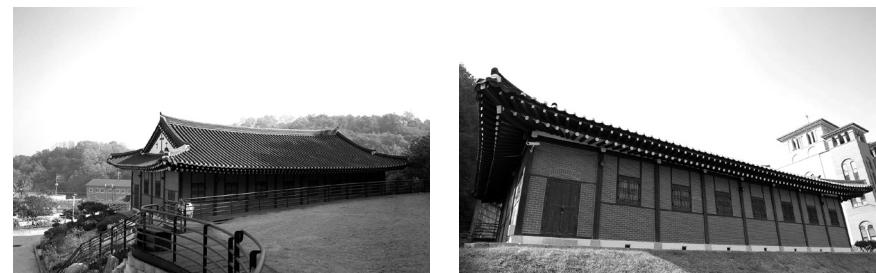
(13) 대한성공회 진천성당 (1923, 등록문화재 8호)

1908년에 60칸 성당을 축성하여 그해 말부터는 거니가 주임사제로서 상주하기 시작하였다. 1908년에 지어진 성당은 「자」 형으로 순수한 한식 목구조 건물이다. 용마루 끝에 십자가를 달았다. 최초의 진천 성당은 1920년 화재로 전소하였고, 1923년 다시 붉은 벽돌에 단층 팔작 목조 기와로 된 전통 한옥의 교회 건물을 짓게 된다. 1976년 진천읍 도시계획에 의해 소방도로가 성당을 가로지르게 되었다. 따라서 진천성당은 사라질 위기에 처했으나 신자들의 항의로 군에서 이전비용을 대어 현재의 위치로 이전하게 된다. 1970년대 이전(移建)되면서 일부 훼손되기도 하였지만, ‘진천교회’가 현 교성리로 옮기면서 처음 모습으로 복원되었다.(송현강, 2008: 109) 진천군 교성리에 있는 한옥교회(등록문화재8호)는 1923년 건축된 교

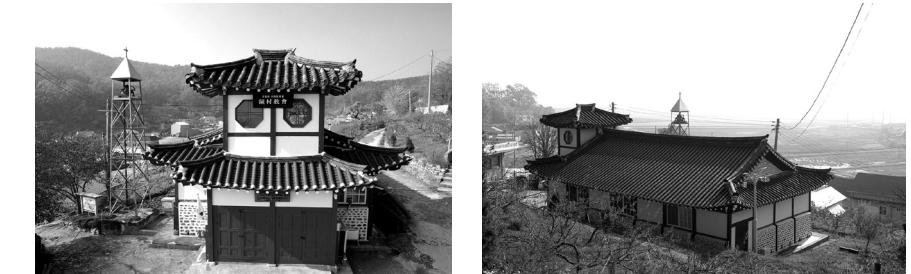
(14) 강화 서도중앙교회 (1923, 인천문화재자료 14호, 2고주 7량가)

1902년 5월 감리교를 전도하기 위해 매음리의 윤정일이 주문도에 들어왔고, 뱃일을 하던 천주교 신자 김근영이 감리교로 개종하였다. 이후로 한동안은 신자가 없었으나 감리교로 개종한 김근영은 1905년 진촌 대빈창 주변의 옛 군영지를 불하 받아 영생학교를 세우고 신식교육을 시작하였다. 이후 주문도의 양반가 박 씨 문중이 교인이 되었고, 이때부터 신도수가 점차 늘기 시작하였다. 1923년 7월 교인들의 현금을 모아 지은 교회이며, 진천교회였던 이름을 후대에 서도 중앙교회로 이름을 바꾸었다 (우동선, 이고은,『강화 서도 중앙교회의 조사연구』, 한국건축역사학회, 17권 5호, 2008) 서도 중앙교회는 현존하는 개신교의 전통양식 교회건축 중에서 유일한 장방형 3량식 평면 구성이다.

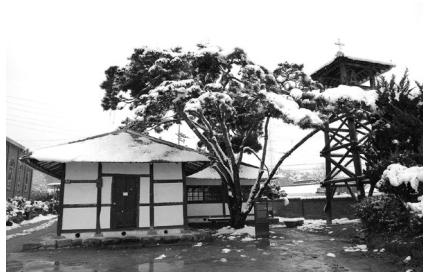
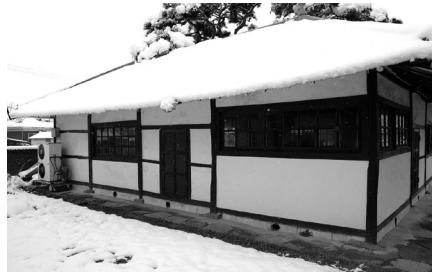
(15) 익산 두동교회 구본당 (1929, 전북문화재자료 179호)

두동교회는 1923년 건립되었는데 지역의 지주였던 박재신의 집을 예배소로 시작하였고, 이후 신자들이 힘을 모아 현재의 「자」 교회를 완성하였다. 건립된 위치와 배치 방향을 보면 인근 마을의 남쪽에 인접하여 위치하고 있으며, 주 출입구는 동향을 하고 「L」의 형태로 배치되어 있다. 김제의 ‘금산교회’(전북문화재자료 136호)와 익산의 ‘두동교회’(전북문화재자료 136호)는 전북을 대표하는 특징적인 기독교 건물이다. 두 곳은 모두 전형적인 「ㄱ」자형 예배당으로 남자석과 여자석을 분리하여 남녀가 서로 쳐다볼 수 없게끔 설계되었다. 1923년 지어진 ‘두동교회’는 ‘금산교회’와 비슷하지만 지붕의 재료만은 처음부터 함석이었다.

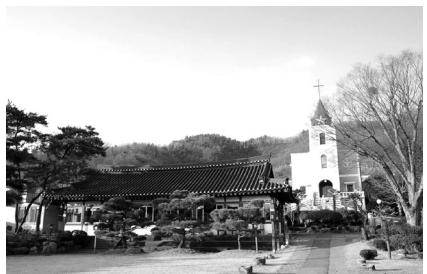
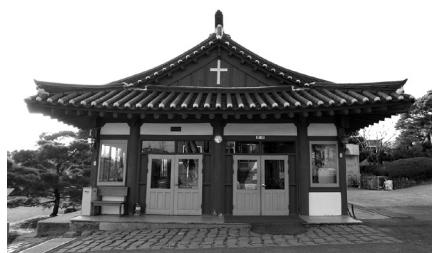
(16) 진주 문산성당 (1906, 1937 등록문화재 35호, 3랑식 단층 무고주 칠량)

1905년 뮌텔 주교는 문산 본당의 설립을 명하고, 마산 본당에 부임했던 줄리엥 신부는 이듬해 문산의 초가집을 매입해 본당으로 승격된다. 이후 1908년 찰방관서 였던 기와집 10여 채를 사 지은 것이 현재의 진주 구 문산성당이다.(문산성당 100년사 편집위원회,『문산 성당 100년사』, 2007) 1937년에는 고딕양식으로 현재의 본당을 축성하면서 현재는 강당으로 쓰이고 있다.

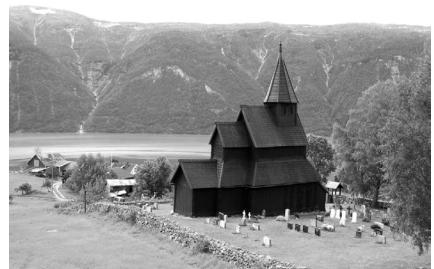
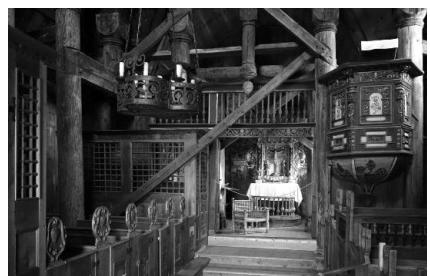
우르네스 목조교회, 노르웨이

(2) 우르네스 목조교회 (12–13세기, 노르웨이, 1979년 세계유산등재, 기준 1, 2, 3)

우르네스 목조교회(노르웨이 어로는 ‘Urnes stavkirke’)는 빙하 계곡을 배경으로 송노피오라네(Sogn og Fjordane)의 북쪽 제방에 있는 목조 교회이다. 12세기 ~13세기에 건축되었으며 스칸디나비아 지역의 전통적인 목조 건축 양식을 잘 보여 준다. 켈트 예술이 남긴 흔적과 바이킹의 전통, 로마네스크 양식의 공간 구조를 함께 담아낸 우수한 건축물로 등재기준 i), ii), iii)이 적용되었다.

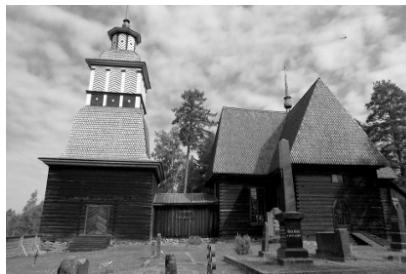
(3) 페테예베시 옛교회 (1763–1765, 핀란드, 1994년 등재, 기준 4)

목조 통나무로 지운 중앙집중형 교회로 유럽 북부 개신교회의 건축미를 잘 표현한다. 십자형 평면으로 17세기 말 도시에서 발전하여 지방으로 확산되었다. 복원 시 전통기술과 재료의 사용으로 높은 수준의 진정성을 보인다. 동부 스칸디나비아 전통 목조교회 건축의 대표적 사례다.

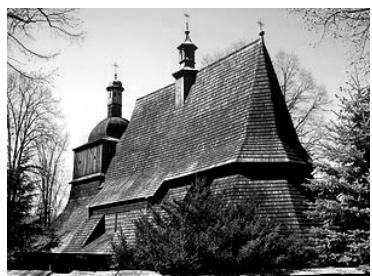
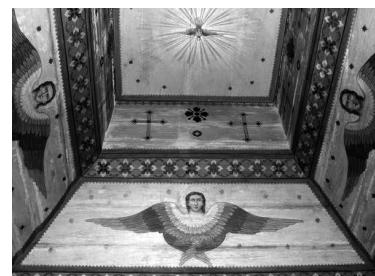
(4) 남부 리틀 폴란드 목조교회 (2003년 등재, 기준 3)

중세유럽이라는 다소 폐쇄된 지역에서 행해지던 로마 가톨릭교회의 전례의식과 관련이 있다는 점에서 리틀 폴란드의 목조교회들은 중세교회건축의 전통을 보여주는 것이다. 이교회들은 통나무 가로 쌓기 구조를 만들어진 고딕양식 교회들 중 현존하는 가장 대표적 사례이다. 예술적 기술적 면에서 특히 인상적이며 귀족들과 통치자들로 부터의 후원을 통해 정치사회적 명망의 상징으로 여겨졌다.

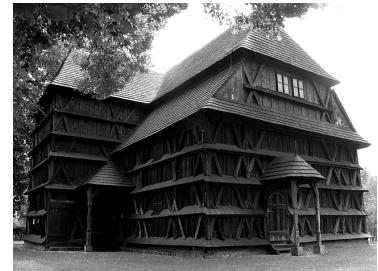
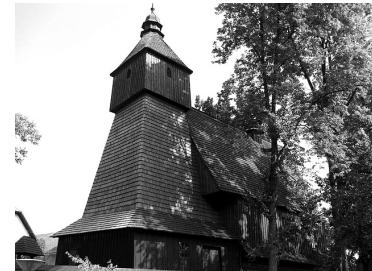
(5) 슬로베키아 마르파디아 산맥 목조교회 (16–18세기, 2008년 등재, 기준 3)

로마 카톨릭과 개신교, 그리스 정교교회의 총 8개로 16~18세기 목재를 주재료로 이용한 전통건축기술을 바탕으로 고립된 마을을 중심으로 입지해 있다. 공통적 유사성을 가지면서도 각 신앙에 따른 평면배치와 내 외부공간, 외관 등에 차이를 보이며 건축된 시기별로 주요한 건축적 미학적 양식을 드러낸다.

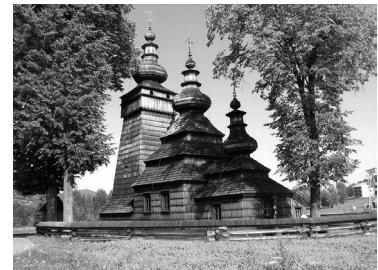
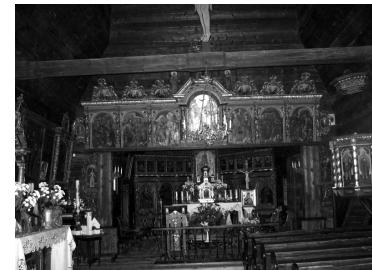
(6) 폴란드와 우크라이나 카르파티아 지역의 목조 체르크바 (16개, 2013년 등재, 기준 3, 4)

폴란드와 우크라이나 카르파티아 산맥에 입지하고 있으며 한때 슬라브 지역에서 널리 유행했던 건축형태다. 피라미드형 둑에 쿠플라와 종탑을 갖춘 3분할의 형태로 동방정교회의 전례에 잘 부합되면서 산악지형에서 발달한 공동체 문화와 전통을 반영한다. 동방정교회의 전통과 지역특유의 건축적 개념이 융합되어 빚어진 체르크바는 독창적 종교건축의 전통을 보여준, 특출한 증거다.(등재기준 iii)) 체르크바는 전통공법인 통나무를 이용하여 만든 일군의 건축물들로서 탁월한 증거이다 카르파티아지역에서 발달한 건축설계에서 역사적으로 중요한 한 단계를 보여준다.(등재기준 iv))

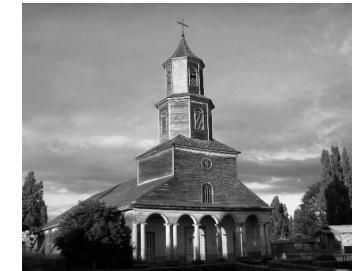
(7) 칠로에 섬의 교회들 (17-18세기, 2000년 등재, 기준 2, 3)

칠로에의 교회들은 유럽문화와 전통 토착문화가 성공적으로 융합한 독특한 목조 건축물의 뛰어난 사례다 (등재기준 ii)) 17~18세기 예수회 선교활동의 산물인 메스티조 문화는 칠로에 섬에 본래의 모습 그대로 잘 남아있으며 이를 가장 잘 표현한 칠로에 교회들은 우수한 목조교회 건축물이다. (등재기준 iii))

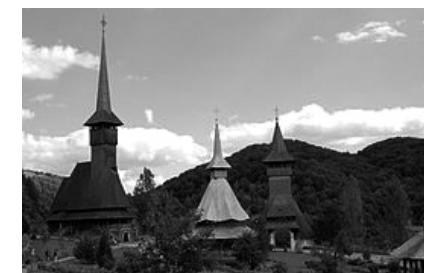
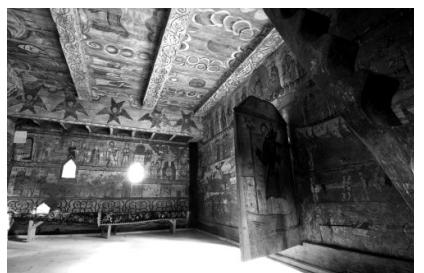
(8) 마라무레슈 목조 교회 (17-18세기, 루마니아, 1999년 등재, 기준 4)

그리스 정교회의 종교적 전통과 목재건축물의 토속적 해석에 따른 고딕양식의 영향적 교류를 통해 발생한 토속적 종교적 목조건축물의 두드러진 사례다. 이 건물군은 이 지역 목조교회의 발달단계를 잘 보여준다. 높은 수준의 예술적 성숙성과 기술성을 보여주고 있으며 그리스 정교회의 종교적 전통과 목재 건축물의 토속적 해석에 따른 고딕양식의 영향의 교류를 통해 발생한 토속적, 종교적 목조건축물의 두드러진 사례다.

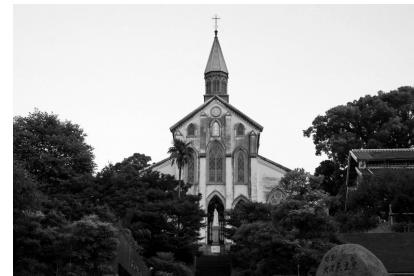
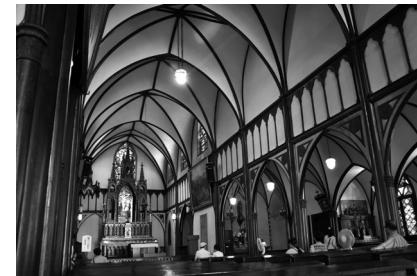
① 구 오우라 천주당 (1864, 1879 증축, 국보)

구 오우라(旧大浦) 천주당(1864, 1879 증축, 국보)은 현존하는 일본 최고(最古)의 성당으로 교회건축으로서는 유일하게 국보로 지정되었다. 프랑스인 휴-레 신부와 그를 이은 프티장 신부의 지도에 의해 외국인거류지의가운데 건축되었다. 일본 목수 코야마 히데(小山秀)가 시공하였는데 초창 당시는 목조 3랑식 이었으나, 증축 시 좌우로 1랑씩 넓혀 5랑식 벽돌조 건물이 되었다. 면적 525m²이며, 주랑 폭 20.2척, 측랑폭 12.2척이다. 바닥은 마루이며, 내외벽 모두에 회반죽을 발랐고 천장도 일본식 목골조에 졸대를 붙이고 회반죽으로 마감한 뾰족 아치의 교차궁륭을 이루고 있으며, 목조기둥과 리브의 장식이 뛰어나다. 일본식 목구조로 지은 완전한 고딕풍의 건물로 일본교회건축의 모델이 된 건물이다. 니시자카에서 순교한 26성인에 봉헌한 성당으로 신도발견의 장소로서 종교적 의미도 매우 크다.(김정신, 2012)

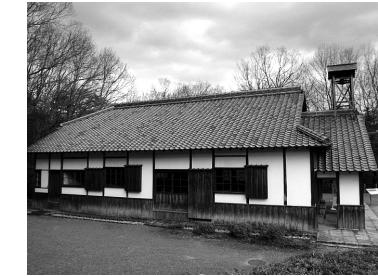
구 다이묘지 성당

② 구 다이묘지(旧大明寺) 성당 (1879, 1975 해체, 1994 복원)

나가사키만의 오와시마(伊王島)에 창건되었고 프랑스인 후레노(Fraineau)신부의 지도로 다이도오세이치(大渡伊勢吉)가 지었다. 오우라 천주당의 건설에 참여하였던 그는 당시의 지식을 이 성당의 건축에 활용하였다. 1975년에 해체되고, 1994년 나고야 근교 메이지무라(明治村)에 복원되었다. 면적 121m²이며 주랑폭 12.7척, 측랑폭 9.8척이다. 완전한 목구조로 내부는 고딕식이지만 외관은 종루를 제외하면 일반 농가형태이다. 금교시기의 영향이 많이 남아있다. 내부는 삼랑식이며

가운데 주열의 천장은 각 칸(베이)마다 일명 코우모리(コウモリ)-8분 돔형 교차리브보울트- 천장으로 되어 있다. 양 측랑은 일본풍의 사오불이(竿縁)천장으로 되어 있다. 바닥은 목조마루이며, 제대 우측에는 ‘루르드 성모상’이 설치되어 있다.

정면의 토간과 종루는 후에 증축되었다.(김정신, 2012)

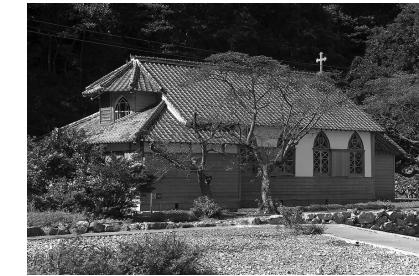
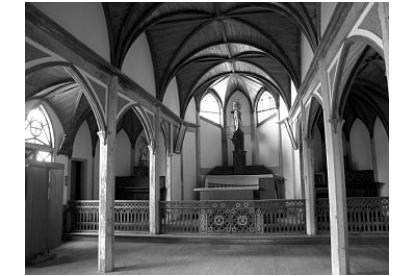
구 고린 교회

③ 구 고린(旧五輪) 성당 (1881 이축, 국가지정중요문화재)

구 오우라 천주당과 구 다이묘지 성당 다음으로 오래된 목조성당. 1881년에 하마와키 성당으로 건립되었으나 1931년 지금의 자리로 이축하였다. 중층지붕구성의 소규모 성당이다. 전체면적은 213m²이며 주랑폭 12척, 측랑폭 8척이다. 외관은 일본식이되 내부의장은 고딕양식이다. 금교령이 해제되고(1873) 각지에 교회당이 건축될 때 메이지초기의 중요한 건축물이다.(김정신, 2012)

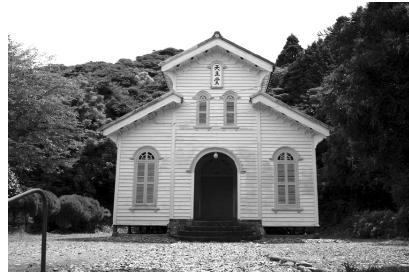
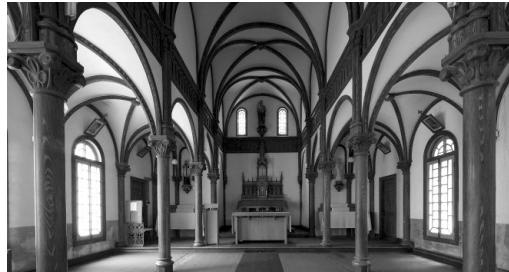
예가미 성당

⑤ 예가미(江上) 성당 (1918, 현지정유형문화재)

건물내외가 모두 간소하며 청초한 분위기를 갖고 있다. 소형교회당이지만 중층 지붕구성을 하고 있으며 조형의 완성도가 높다. 전체면적 166m²이며 주랑폭 12 척, 측랑폭 7.4척이다. 설계시공은 테츠가와 요스케로서 목조의 대표적인 작품으로 사료된다. 건축당시의 신자 수는 40~50호였는데 신자들의 노력봉사로 지어졌다.(김정신, 2012)

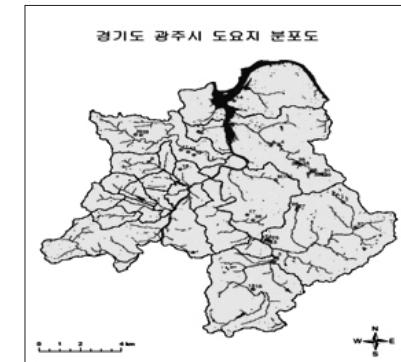
경기도 광주시 연구대상 도요지 분포도

조사대상 도요지의 분포를 지도를 이용하여 분포도를 작성하여 보면 <그림1>과 같다. 광주시는 남에서 북으로 관통하는 경안천이 남한강으로 합류되고 있다. 이 경안천과 합류하는 1차 지류(지천)들과 2차 지류는 다수 존재한다. 대부분의 조사대상 도요지는 경안천 본류에서 벗어난 1~2차 지류 하천변에 위치하고 있다. 따라서 본 조사대상 도요지들은 남한강에 위치하는 팔당호의 수위에 비교적 영향을 덜 받으며, 팔당호의 상수원보호구역, 그리고 특별대책지역인 수연구역과 일부 대상지역을 제외하고 대부분 그 범위 밖에 분포한다.

상수원보호구역내 위치하는 조사대상 도요지는 도마리 2개소, 번천리 3개소, 분원리 1개소이다. 이들 조사대상 도요지는 비교적 해발고도가 높은 산사면 상에 위치한다. 주요 지류의 하천은 북에서부터 퇴촌면의 우산리와 관음리를 흐르는 우산천, 남한산성면을 흐르는 번천, 곤지암읍에서 초월읍으로 흐르는 곤지암천과 곤지암천의 지류이면서 도척면을 흐르는 노곡천, 그리고 목현동에서 송정동 남측을 흐르는 목현천 등이 있으며, 본 조사의 대상 도요지는 대부분 위 지류들의 하안에 위치하고 있다. 특히 이들 지류 중에서 비교적 하천의 규모가 작은 우산천 주변에 9개소의 조사대상 도요지가 분포한다.

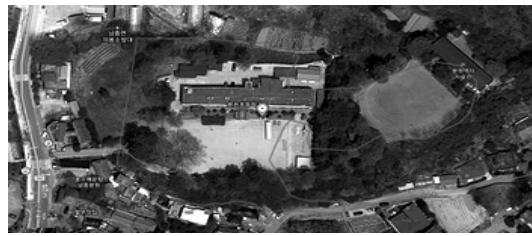
분원리 1호 위치 및 경관사진

해발고도	25~45m	사적비 유무	유(학교진입로 입구)
도요지 지형 특성	산사면 하안단구 상부 남~북 경사	안내판(해설판) 유무	유(342번 도로가)
하천으로부터의 거리	90m, 남한강	보존경계구역시설 유무	무
현 토지이용 상태	초등학교부지, 분원백자관 도요지 진입로 유무	도요지 진입로 유무	학교진입로
입지 보존 상태	운동장 시설로 경사 유실	시설 침입 정도	불량
경관 보존 상태 종합 의견	<ul style="list-style-type: none"> 학교부지와 대부분 중복 사적비가 분원리 117-5 지번 (학교진입로)에 위치 분원리 117-5 지번과 117-3 지번에는 자기 파편이 노출되어 있어 가마터나 폐기장의 가능성에 대한 조사결과가 없음

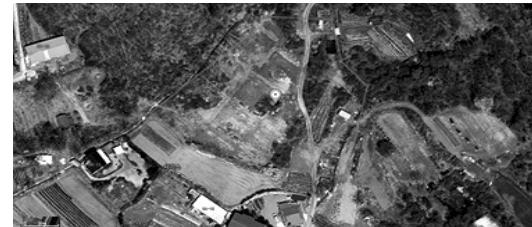
위치

상림리 10호 도요지는 상림리 12호 도요지와 나란히 위치하고 있다. 도요지 북동쪽의 구릉성 산사면과 마을이 만나는 지점에 자리하고 있다. 밭으로 사용하고 있는 이곳은 휴경지가 많아 피복의 훼손 정도가 비교적 양호하다.

해발 135m 정도에 위치한 본 도요지는 전체적으로 완만한 경사를 이루고 있다. 상림3리 남서쪽에 노곡천이 흐르고 있으며, 도요지 주변으로는 작은 계곡에 계류가 흐르고 있다. 계곡 폭은 1m 미만으로 유량은 많지 않으며, 계곡의 규모가 작아 강수의 유무나 계절에 따라 물 공급이 유동적일 수 있다.

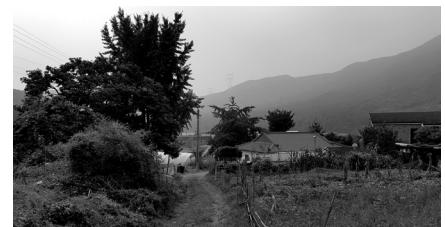
진입로(도요지 관통)

외부로 부터의 접근성은 노곡천에 세워진 사기소교를 넘어 상림3리 마을 노인정에서 촌락을 경유하게 되므로 양호하다. 도요지 내부에 비포장 흙길이 남북 방향으로 위치한다. 도요지에서 남쪽에는 농가와 종교시설(교회)가 위치하고 있다. 사적비나 도요지 해설 등 관리 보존시설은 없다.

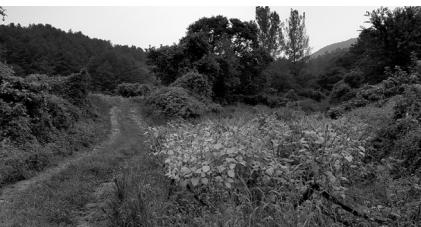
도요지(북동측)

사적지로 지정되어 있으며, 소유 구분은 사유지이다. 도요지의 소재지는 경기도 광주시 도척면 상림리 51-3번 외 2필지이다. 상림리는 사기소가 있던 자리로, 도요지는 상림3리 마을 북동쪽에 위치하며, 마을 북쪽 산사면에 입지하고 있다. 토지이용 상태는 밭 경작지 이거나 경작을 한 흔적이 있다.

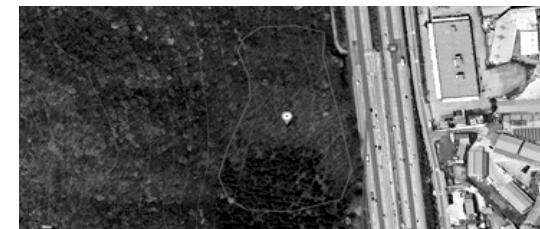
선동리 2호 위치 및 경관사진

해발고도	115m	사적비 유무	유
도요지 지형 특성	구릉선 산지	안내판(해설판) 유무	무
하천으로부터의 거리	곤지암천 지류 500m	보존경계구역시설 유무	무
현 토지이용 상태	임야	도요지 진입로 유무	고속도로 지하차도와 소로
입지 보존 상태	고속도로 침해	시설 침입 정도	고속도로 인접
경관 보존 상태 종합 의견	<ul style="list-style-type: none"> 고속도로와 바로 인접해 있음 도요지는 대부분 임야 상태 		
종합 평가	하

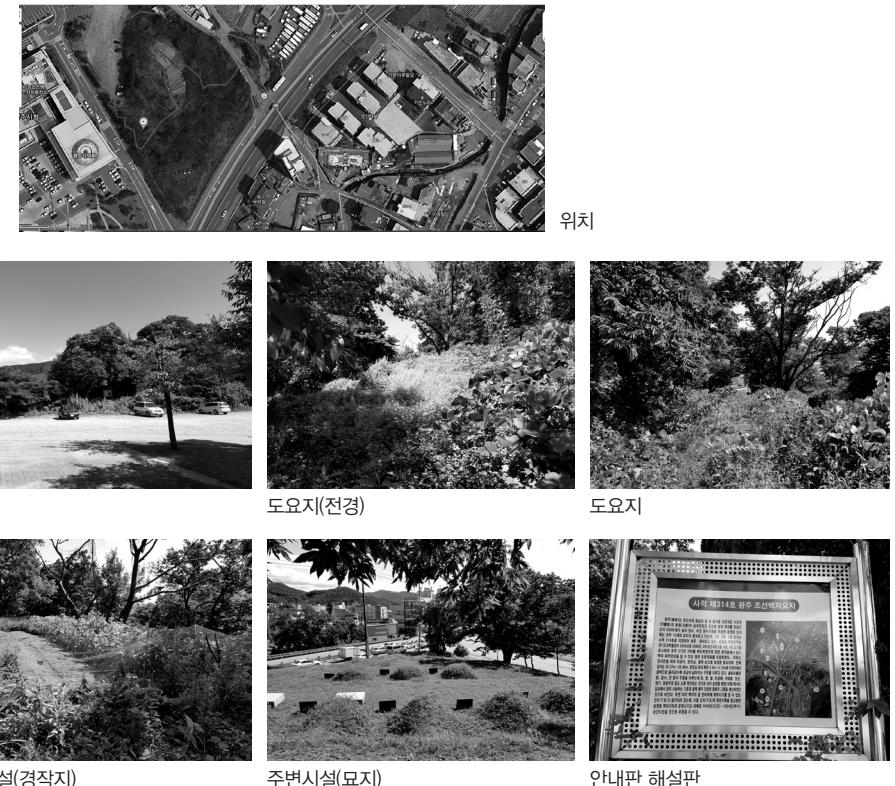
= 조사표 기초자료 =

도요지명 송정동 4호 소재지 경기도 광주시 송정동 378-1임 외 3필지
 지정 현황 지정 선행 조사 결과 중
 소유 구분 사유지, 국유지 기타 유구 포함 현재 지번 : 광주시 송정동 378-1, 378-2, 378-7

해발고도	130~140m	사적비 유무	무
도요지 지형 특성	능선 하단부	안내판(해설판) 유무	유
하천으로부터의 거리	40m 도로복개	보존경계구역시설 유무	무
현 토지이용 상태	경작지 나대지, 묘지	도요지 진입로 유무	유 북서측 주차장
입지 보존 상태	묘지에 의한 지형변경	시설 침입 정도	묘지, 경작지
경관 보존 상태 종합 의견	<ul style="list-style-type: none"> 가마터 확인지는 378-1 남쪽에 위치 북측 경작지, 가마터 중앙 나대지(경작 흔적), 가마터 남동쪽 묘지 능선부가 주차장으로 절단 서쪽의 시청 건물 		
종합 평가	중

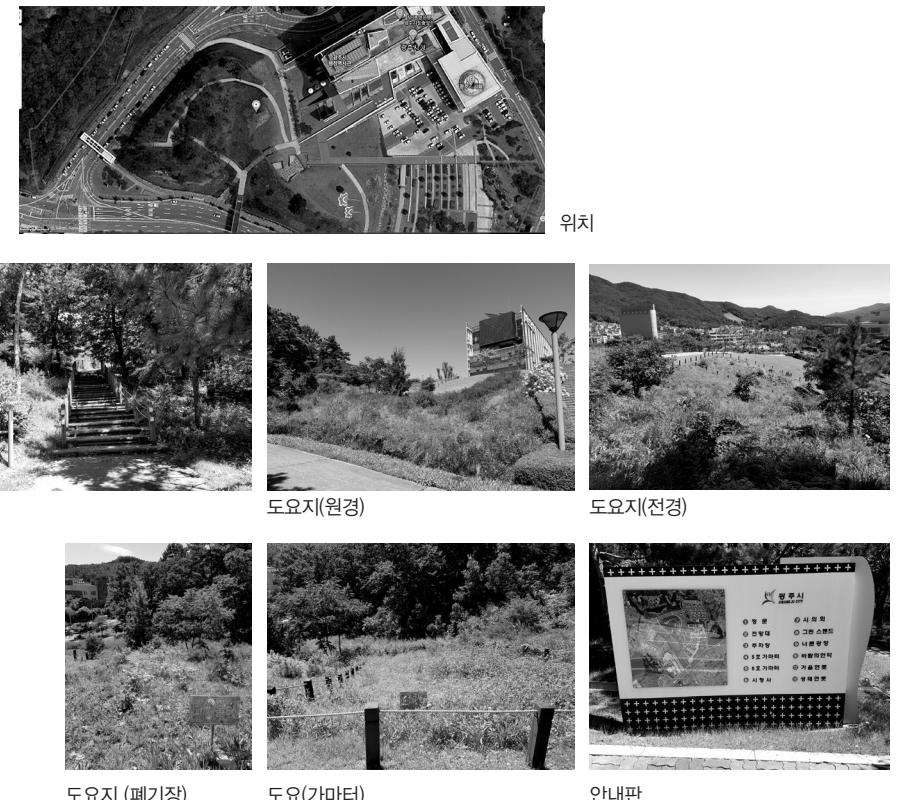
= 기초조사 도요지 조사 =

도요지명 송정동 6호 소재지 경기도 광주시 송정동 산 65-2임 일원
지정 현황 미지정 선행 조사 결과 -
소유 구분 시청부지 기타 지번 오류 또는 변경 / 현재 지번 : 광주시 송정동 570

해발고도	90m	사적비 유무	유
도요지 지형 특성	구릉성 서측사면 서~동 경사	안내판(해설판) 유무	유
하천으로부터의 거리	도로복개로 관측불능	보존경계구역시설 유무	유
현 토지이용 상태	보존 정비 잡풀, 나대지	도요지 진입로 유무	행정타운로 북서측인접
입지 보존 상태	하천 복개	시설 침입 정도	무
경관 보존 상태 종합 의견	<ul style="list-style-type: none"> · 이번은 시청부지 북서측 임야지대로 되어 있음 · 현재 시청부지 내 공원화 조성 · 가마터와 폐기장 표시, 경계구역 표시, 해설판, 유구평면도 등 		
종합 평가	상

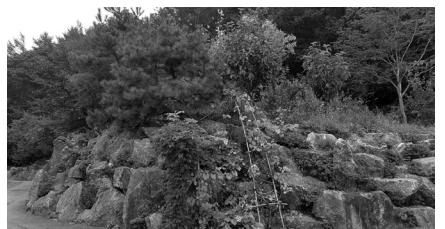
도요지 전경(정원석 축담)

해발고도	105m	사적비 유무	무
도요지 지형 특성	능선 북사면 하단부 북~남 방향 경사 유실	안내판(해설판) 유무	무
하천으로부터의 거리	40m, 계곡류	보존경계구역시설 유무	무
현 토지이용 상태	경작지 흔적 가건물시설	도요지 진입로 유무	정원석과 나무로 진입차단
입지 보존 상태	개석으로 평탄화	시설 침입 정도	불량
경관 보존 상태 종합 의견	<ul style="list-style-type: none"> · 경작 흔적과 평탄작업 · 표충 잡목지 		
종합 평가	하
